Bergmekanikdagen 2010

ÅTGÄRDER EFTER RAS I BOLMENTUNNELN

Caj Lundqvist, Sydvatten AB

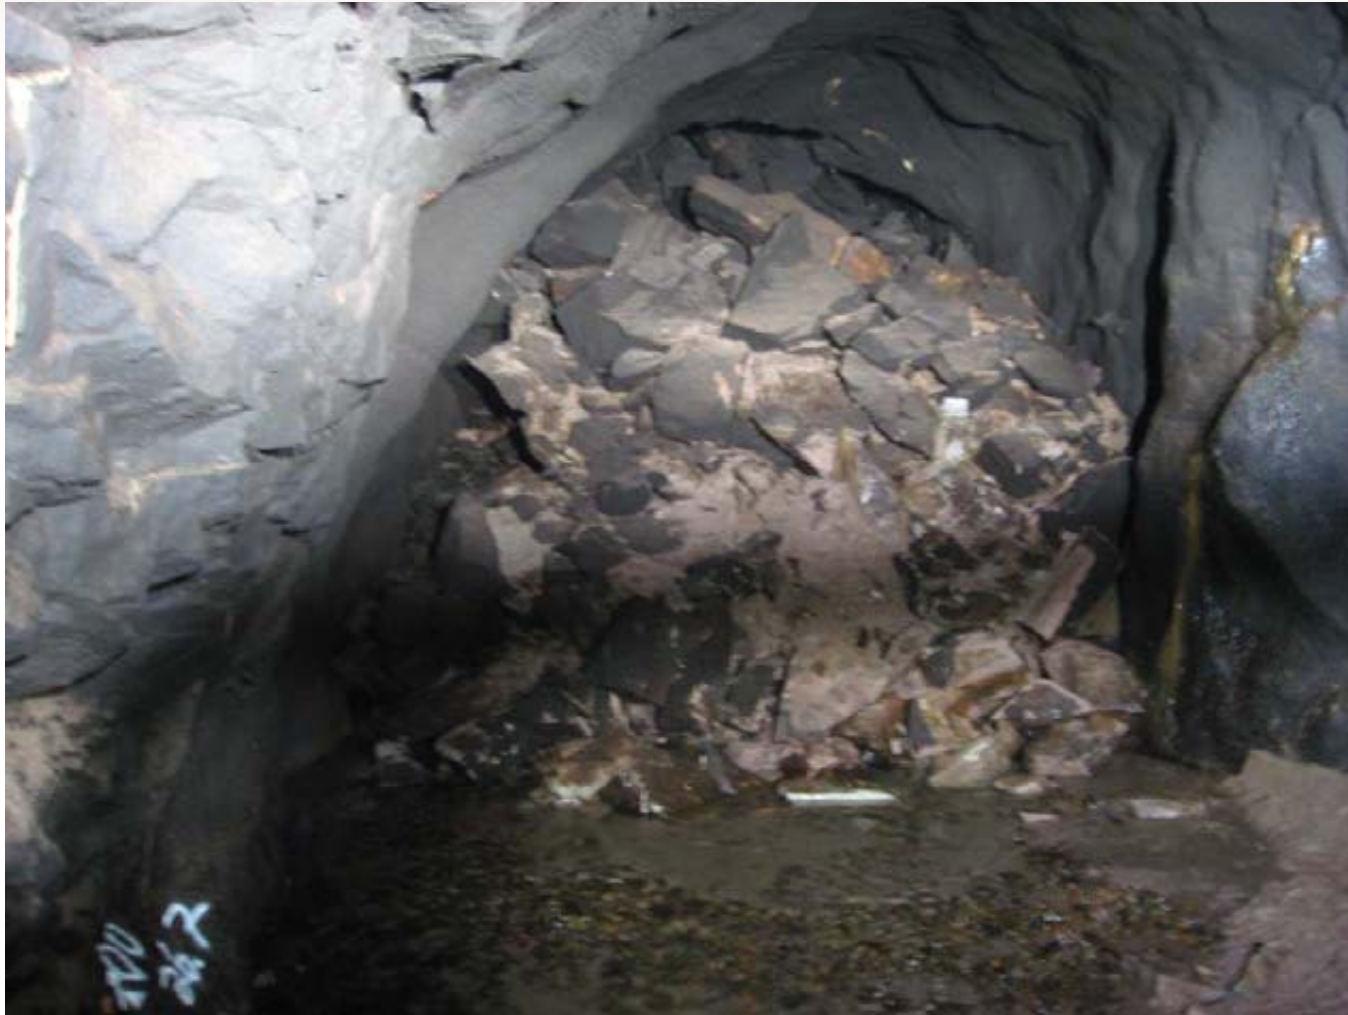
Det aktuella raset

- ⇒ 1986 inträffade två ras innan tunneln hade tagits i bruk
 - Ett mindre knappt 1 km söder om påslag 19
 - Ett större 3 km norr om påslag 19
- ⇒ 1995 rasade tunneln 3 km söder påslag 14
- ⇒ 2008 rasade tunneln 720 m norr påslag 17
